# Dossier de demande de renouvellement de l'autorisation environnementale du barrage de Saint-Maurice

1730 : Barrage de Saint-Maurice

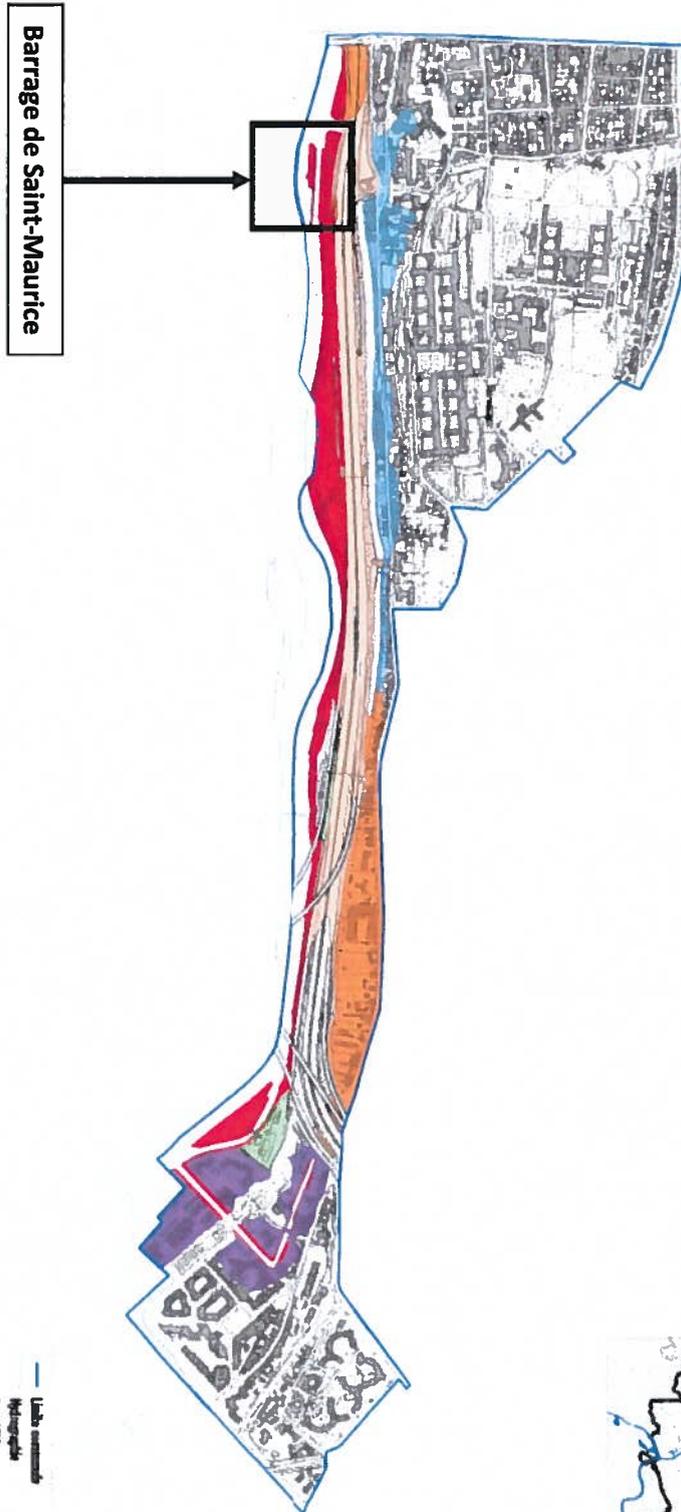
Illustration 2: Zonage réglementaire commune de Saint-Maurice PPRI du Val-de-Marne

- Barrage de Saint-Maurice**
- Limite communale
  - Hydrographie
  - Canal SNB
  - Zone rouge (à grand aménagement)
  - Zone verte (Espace structuré de habitat)
  - Zone orange (zones d'activités extérieures enclavées hors de tout plan)
  - Zone orange clair (zones extérieures extérieures en zones denses)
  - Zone violet (zones denses extérieures en zones denses)
  - Zone violet clair (zones extérieures extérieures en zones denses)
  - Zone bleue (zones denses)
- Echelle : 1/10000

Le fonctionnement actuel du barrage de Saint-Maurice est compatible avec les éléments du PPRI:

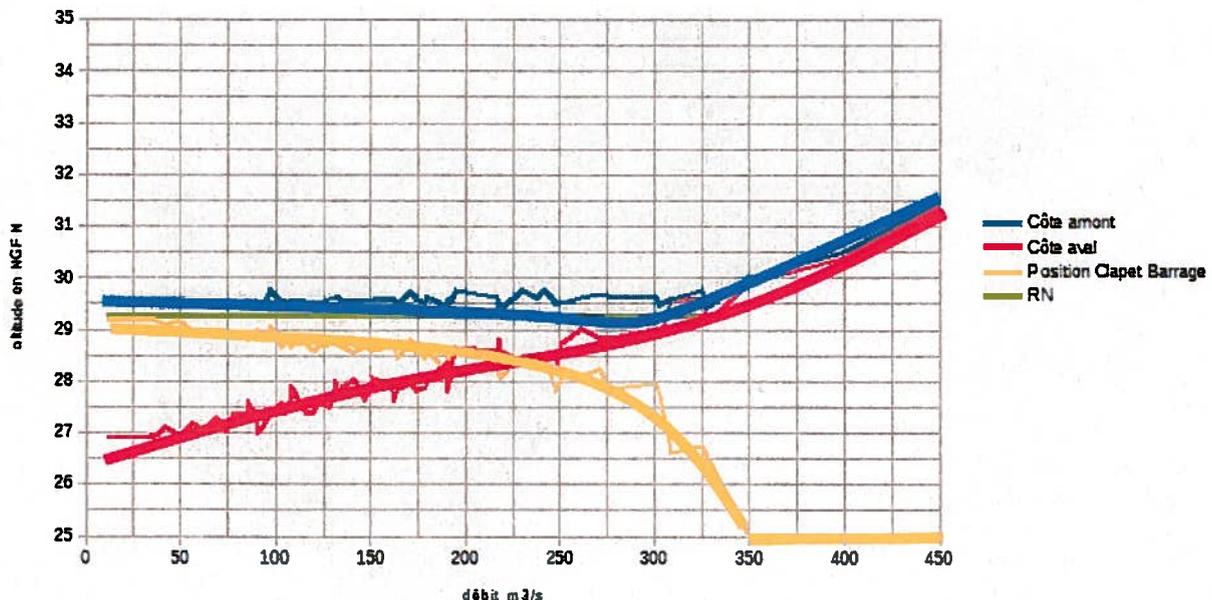
Illustration 4 : Graphique illustrant la transparence hydraulique en crue du barrage de Saint-Maurice

- **Transparence hydraulique** : Le barrage s'efface progressivement avec la montée des débits de la Marne assurant ainsi la transparence hydraulique de l'ouvrage comme demandé dans :
  - L'article 3.2.1 du titre II, « Les infrastructures de transport ainsi que les équipements nécessaires à leur fonctionnement et leur exploitation sont autorisés sous réserve d'étude hydraulique et de mesures compensatoires (voir Titre I, chapitre 4 – définition 18) garantissant la transparence hydraulique et le maintien du champ d'expansion des crues pour une crue centennale. »
  - Les recommandations de l'article 4 du titre II « privilégier la transparence hydraulique quand cela est possible. »

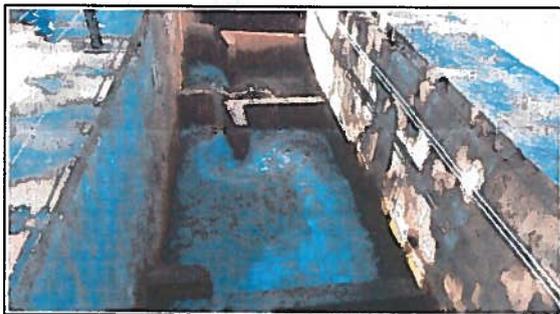
L'ouvrage, attenant au barrage de VNF sur la commune de Saint-Maurice en rive gauche de la Marne, est de type "bassins successifs à fentes verticales".

Le contrôle a été effectué à 13h30, le débit de la Marne était de 49 m<sup>3</sup>/s. Les hauteurs de plans d'eau relevées sur place étaient de 29,69 et 27,34 NGF soit une hauteur de chute de 2,35 m.

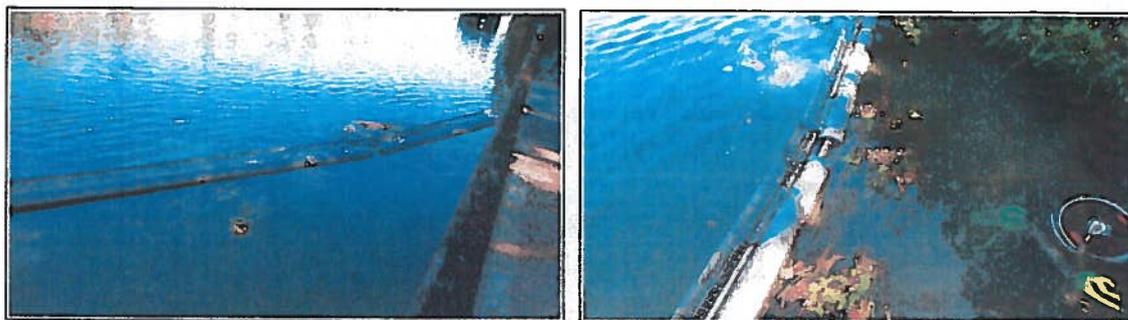
Le drôme à l'amont de l'ouvrage était en place lors du contrôle.

Nous avons pu constater que la drôme installée en amont des entrées hydrauliques était alourdie par les algues et les feuilles.

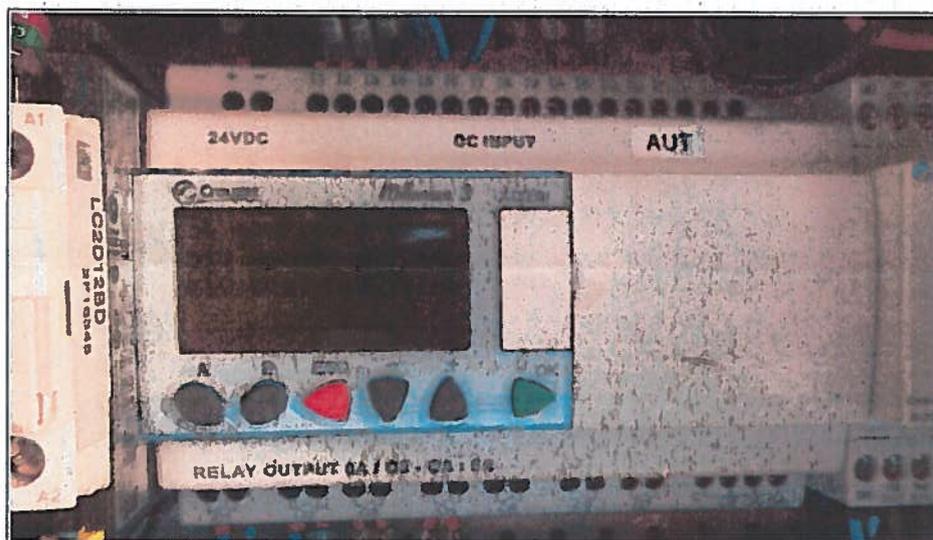
L'automate de régulation de la vanne en sortie hydraulique est paramétré pour une chute comprise entre 20 et 25 centimètres. Les données visuelles relevées indiquaient une chute de 26 centimètres (à noter, le passage d'une péniche lors du contrôle).

Le niveau amont était de 27,44m et le niveau aval de 27,18m.

Il a été constaté lors de la visite une perte de charges de 2 centimètres entre le plan d'eau amont et le premier bassin.

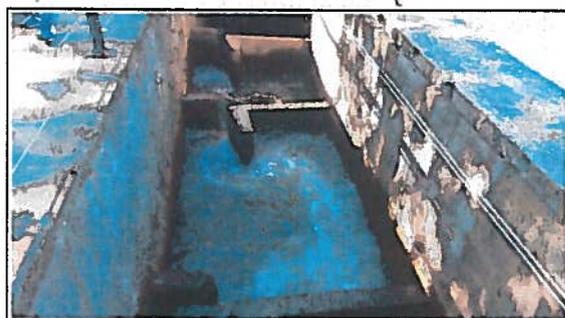
Les chutes d'eau inter-bassins étaient constantes.

L'entretien du dispositif est réalisé tous les 15 jours. Le dernier entretien a été réalisé le 1<sup>er</sup> octobre 2018.

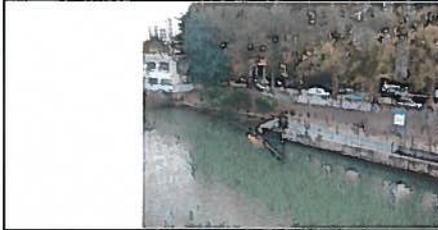
### Berge (rive gauche)

Atterrissement | civil

Dégradation des ancrages et fixations du cable aux extrémités | civil

Dégradation du câble | métallerie

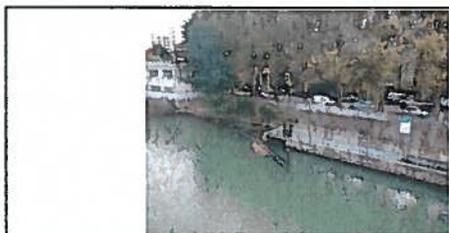
### Couronnement (rive gauche)

| Fissures pouvant traduire un problème structurel civil | <input checked="" type="checkbox"/> Non |
| Présence de coulures (infiltrations d'eau) civil | <input checked="" type="checkbox"/> Non |
| Armatures apparentes ou de la corrosion marquée civil | <input checked="" type="checkbox"/> Non |
| Net défaut d'enrobage civil | <input checked="" type="checkbox"/> Non |

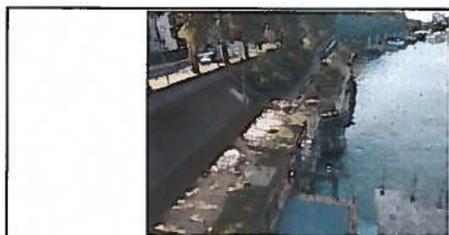
### Couronnement (rive gauche)

Fissures pouvant traduire un problème structurel | civil  Non  
 Oui

Présence de coulures (infiltrations d'eau) | civil  Non  
 Oui

- Présence d'efflorescences (calcite) | civil  Non  
 Oui
- Armatures apparentes ou de la corrosion marquée | civil  Non  
 Oui
- Net défaut d'enrobage | civil  Non  
 Oui
- Dégradation ou recouvrement par la végétation | environnement  Non  
 Oui

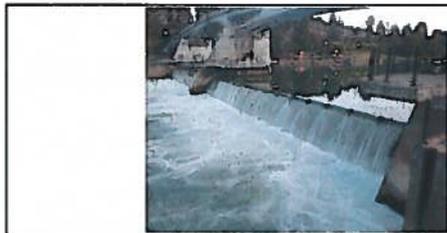
### Fond aval (ou après radier)

- Date de la dernière inspection du radier -
- copie du rapport  Non  
 Oui
- Identification de désordre  Non  
 Oui
- Constitution générale -
- Tassement différentiel (enfouissement, affaiblissement ...) | civil  Non  
 Oui
- Présence de renard | civil  Non  
 Oui

- Présence d'atterrissements (Sable, Vase etc.) | environnement  Non  
 Oui
- Présence d'encombres (Déchets non naturels) | environnement  Non  
 Oui
- Caractéristiques  Béton (armé ou non)  
 Maconné  
 Enrochements  
 Gabions  
 Fond naturel
- Désorganisation des enrochements | civil  Non  
 Oui
- Zone d'érosion / affouillement | civil  Non  
 Oui

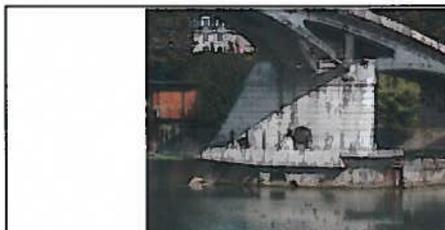
#### Bajoyer

| Armatures apparentes ou de la corrosion marquée civil | <input checked="" type="checkbox"/> Non |
| Net défaut d'enrobage civil | <input checked="" type="checkbox"/> Non |
| Dégradation des joints de fractionnement civil | <input checked="" type="checkbox"/> Non |
| Défaut de verticalité du mur (Basculement ,<br>désalignement) civil | <input checked="" type="checkbox"/> Non |
| Présence de résurgence/ Renard / Infiltration depuis<br>l'amont civil | <input checked="" type="checkbox"/> Non |
| Fissures pouvant traduire un problème structurel civil | <input checked="" type="checkbox"/> Non |
| Fissuration du mur à proximité des organes de<br>manoeuvres civil | <input checked="" type="checkbox"/> Non |

Fissuration du mur à proximité des parties mobiles | civil  Non  
 Oui

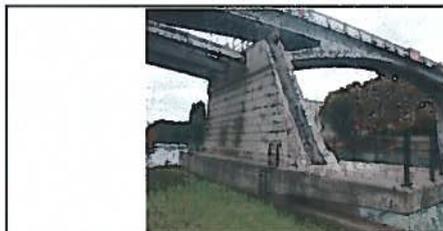
### Couronnement culée

| Fissures pouvant traduire un problème structurel civil | <input checked="" type="checkbox"/> Non |
| Présence de coulures (infiltrations d'eau) civil | <input checked="" type="checkbox"/> Non |
| Armatures apparentes ou de la corrosion marquée civil | <input checked="" type="checkbox"/> Non |
| Net défaut d'enrobage civil | <input checked="" type="checkbox"/> Non |

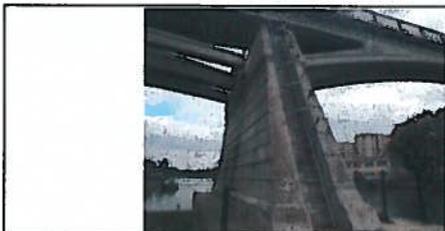
**Escalier d'accès en haut de la superstructure**

- Caractéristiques**
- Métallique  
 Pierre ou Béton
- Dégradation des marches (Planéité, manque d'éléments ) | métallerie  
 Non  
 Oui
- conformité des gardes corps, fixation | métallerie  
 Non  
 Oui

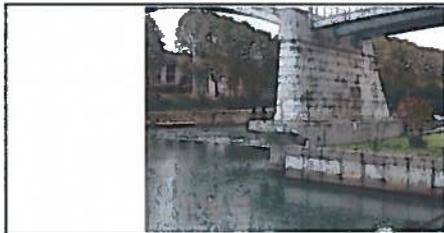
### Mur en aile / Mur en retour (amont)

- Existence d'un mur en aile  
 Non  
 Oui
- Existence d'un mur en retour  
 Non  
 Oui
- Caractéristiques  
 Autre  
 Palplanches  
 Maconné  
 Béton  
 Présence d'un enduit Béton projeté, crépis  
 Présence d'un cuirassement  
 Présence d'un enduit Béton projeté, crépis
- Présence d'épaufrures dues à des chocs | civil  
 Non  
 Oui
- Fissures pouvant traduire un problème structurel | civil  
 Non  
 Oui

- Présence d'efflorescences (calcite) | civil  Non  
 Oui
- Armatures apparentes ou de la corrosion marquée | civil  Non  
 Oui
- Net défaut d'enrobage | civil  Non  
 Oui
- Dégradation des joints de fractionnement | civil  Non  
 Oui
- Défaut de verticalité du mur (Basculement ,  
désalignement) | civil  Non  
 Oui
- Présence de tourbillons pouvant dégrader le mur |  
environnement  Non  
 Oui
- Dégradation ou recouvrement important par la  
végétation | environnement  Non  
 Oui

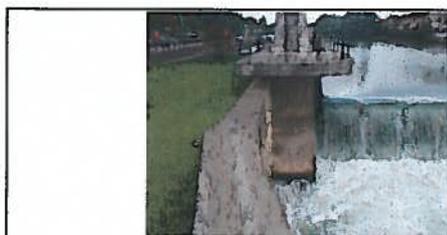
### Mur en aile / Mur en retour (aval)

- Existence d'un mur en retour  Non  
 Oui
- Caractéristiques  Autre  
 Palplanches  
 Maconné  
 Béton  
 Présence d'un enduit Béton projeté, crépis  
 Présence d'un cuirassement
- Présence d'épaufrures dues à des chocs | civil  Non  
 Oui
- Fissures pouvant traduire un problème structurel | civil  Non  
 Oui
- Présence de coulures (infiltrations d'eau) | civil  Non  
 Oui
- Présence d'efflorescences (calcite) | civil  Non  
 Oui
- Armatures apparentes ou de la corrosion marquée | civil  Non  
 Oui
- Net défaut d'enrobage | civil  Non  
 Oui
- Dégradation des joints de fractionnement | civil  Non  
 Oui
- Défaut de verticalité du mur (Basculement ,  
désalignement) | civil  Non  
 Oui
- Présence de résurgence/ Renard / Infiltration depuis  
l'amont | civil  Non  
 Oui

Présence de tourbillons dégrader le mur |  
environnement

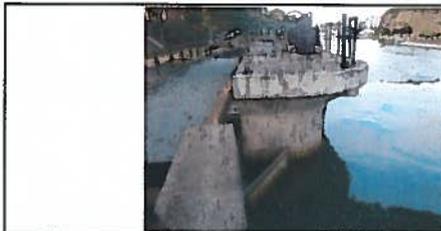
#### Bajoyer

| Armatures apparentes ou de la corrosion marquée civil | <input checked="" type="checkbox"/> Non |
| Net défaut d'enrobage civil | <input checked="" type="checkbox"/> Non |
| Dégradation des joints de fractionnement civil | <input checked="" type="checkbox"/> Non |
| Défaut de verticalité du mur (Basculement , désalignement) civil | <input checked="" type="checkbox"/> Non |
| Présence de résurgence/ Renard / Infiltration depuis l'amont civil | <input checked="" type="checkbox"/> Non |
| Fissures pouvant traduire un problème structurel civil | <input checked="" type="checkbox"/> Non |

Fissuration du mur à proximité des organes de manoeuvres | civil

Fissuration du mur à proximité des parties mobiles | civil

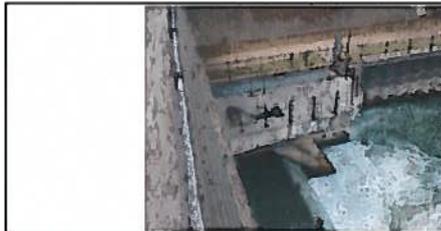
### Montant central de la superstructures

- Type**
- Structure de support des organes de manoeuvre  
 Structure support de poutre d'assurage  
 Superstructure support de ligne de vie  
 Structure de support de passerelle de franchissement des passes par les riverains  
 Structure de support de passerelle de franchissement des passes par les exploitants  
 Structure support de pont roulant
- Hauteur approchée des montants de superstructure (mètre) -
- Caractéristiques**
- Maconné  
 Béton  
 Présence d'un enduit Béton projeté, crépis  
 Structure métallique
- Présence d'épaufrures dues à des chocs | civil  Non  
 Oui
- Fissures pouvant traduire un problème structurel | civil  Non  
 Oui

- Présence de coulures (infiltrations d'eau) | civil  Non  
 Oui
- Présence d'efflorescences (calcite) | civil  Non  
 Oui
- Armatures apparentes ou de la corrosion marquée | civil  Non  
 Oui
- Net défaut d'enrobage | civil  Non  
 Oui
- Dégradation à la liaison entre la partie verticale et la partie horizontale de la superstructure | métallerie  Non  
 Oui
- Défaut de verticalité du mur (Basculement , désalignement) | civil  Non  
 Oui
- Dégradation ou recouvrement par la végétation | environnement  Non  
 Oui

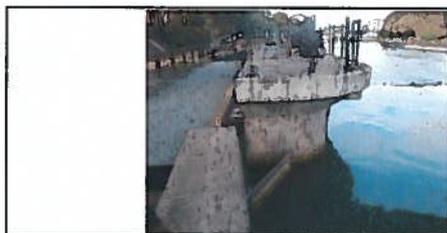
### Mur en aile / Mur en retour (amont)

- Existence d'un mur en retour  Non  
 Oui
- Caractéristiques  Autre  
 Palplanches  
 Maconné  
 Béton  
 Présence d'un enduit Béton projeté, crépis  
 Présence d'un cuirassement  
 Présence d'un enduit Béton projeté, crépis
- Présence d'épaufrures dues à des chocs | civil  Non  
 Oui
- Fissures pouvant traduire un problème structurel | civil  Non  
 Oui
- Présence d'efflorescences (calcite) | civil  Non  
 Oui
- Armatures apparentes ou de la corrosion marquée | civil  Non  
 Oui
- Net défaut d'enrobage | civil  Non  
 Oui
- Dégradation des joints de fractionnement | civil  Non  
 Oui
- Défaut de verticalité du mur (Basculement ,  
désalignement) | civil  Non  
 Oui
- Présence de tourbillons pouvant dégrader le mur |  
environnement  Non  
 Oui

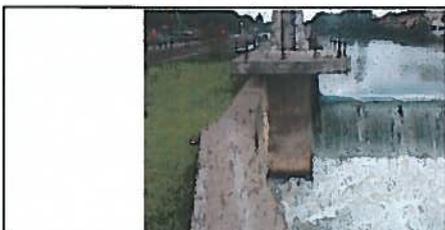
### Commandes de sécurité et verrous

Nombre de verrous en position levée	2
dégradation des verrous, dysfonctionnement, blocage, difficulté d'accès   mécanique	<input checked="" type="checkbox"/> Non <input type="checkbox"/> Oui
Actionneurs arrêt d'urgence	1
QU : l'arrêt d'urgence coupe t il la puissance ?   securite	<input type="checkbox"/> Non <input checked="" type="checkbox"/> Oui
Avertisseur VISUEL de manoeuvre	non
QU : est il nécessaire d'en prévoir un ?   securite	<input checked="" type="checkbox"/> Non <input type="checkbox"/> Oui
Avertisseur SONORE de manoeuvre	non

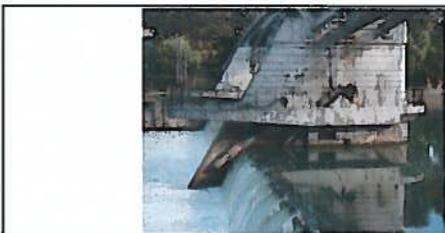
## Articulations

- la qualité de la rotation : bruits, grincements | mécanique  Bon  
 Mauvais
- la qualité du réglage | mécanique  Bon  
 Mauvais
- existence d'usure ou vétusté (jeu au diamètre) ? | mécanique  Non  
 Oui
- qualité de la fixations des tirants dans le génie civil ou sur le corps inférieur | hydromécanique  Bon  
 Mauvais
- Périodicité de graissage (si nécessaire) -

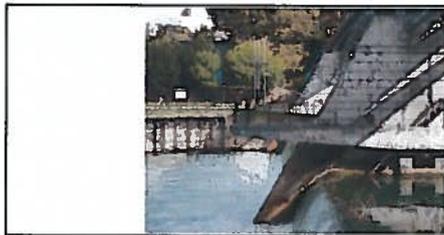
### Commandes de sécurité et verrous

- Nombre de verrous en position levée 2
- dégradation des verrous, dysfonctionnement, blocage, difficulté d'accès | mécanique  Non  
 Oui
- Actionneurs arrêt d'urgence 1
- QU : l'arrêt d'urgence coupe t il la puissance ? | securite  Non  
 Oui
- Avertisseur VISUEL de manoeuvre non
- QU : est il nécessaire d'en prévoir un ? | securite  Non  
 Oui
- Avertisseur SONORE de manoeuvre non

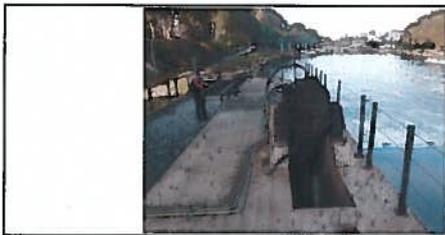
### Motorisation de la vanne clapet

- détérioration des joints et raccords, fuites ou suintements | hydraulique  Non  
 Oui
- defaut d'entretien des vérins, des filtres, de l'huile ? | hydraulique  Non  
 Oui
- corrosion du carter | metallerie  Non  
 Oui
- vibrations, bruits, accoups | électrique  Non  
 Oui
- defaut d'entretien des balais | mecanique  Non  
 Oui

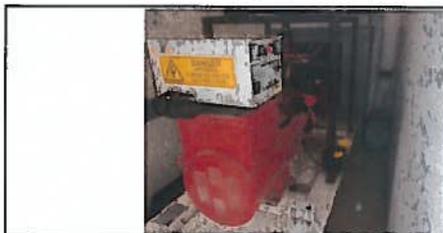
## Centrale hydraulique

Année d'installation	1998
Détection de fuites, Bruits, Vibrations   hydraulique	<input checked="" type="checkbox"/> Non <input type="checkbox"/> Oui
Etat des organes de distribution (canalisation, flexibles)   hydraulique	<input checked="" type="checkbox"/> Bon <input type="checkbox"/> Mauvais
Equipement standard ISO ou CNOMO   securite	<input type="checkbox"/> Non <input checked="" type="checkbox"/> Oui
Utilisation d'huiles Biodégradables   environnement	<input type="checkbox"/> Non <input checked="" type="checkbox"/> Oui
Présence d'anti-fouettement sur les flexibles, bac de rétention, valves parachutes   securite	<input type="checkbox"/> Non <input checked="" type="checkbox"/> Oui
Installation sur passerelle   metallerie	<input checked="" type="checkbox"/> Non <input type="checkbox"/> Oui
Facilité d'accessibilité si surélevée (surveillance, remplissage, mise à niveau)   metallerie	<input type="checkbox"/> Non <input type="checkbox"/> Oui

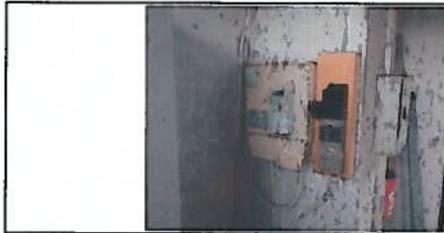
## Energie électrique

Date de la dernière visite réglementaire	1 visite annuelle
Date de la prochaine visite	1 visite annuelle
Fiabilité, Obsolescence, Evolutivité   électrique	<input checked="" type="checkbox"/> Bon <input type="checkbox"/> Mauvais
Date d'installation	1998
Groupe électrogène	<input type="checkbox"/> Sur site en commun <input checked="" type="checkbox"/> Sur site, dédié à l'ouvrage <input type="checkbox"/> Commun à plusieurs sites
Facilité de mise en route   électrique	<input checked="" type="checkbox"/> Bon <input type="checkbox"/> Mauvais
Puissance suffisante   électrique	<input type="checkbox"/> Non <input checked="" type="checkbox"/> Oui
Période de test périodique de dispo.	1 x tous les 2 mois

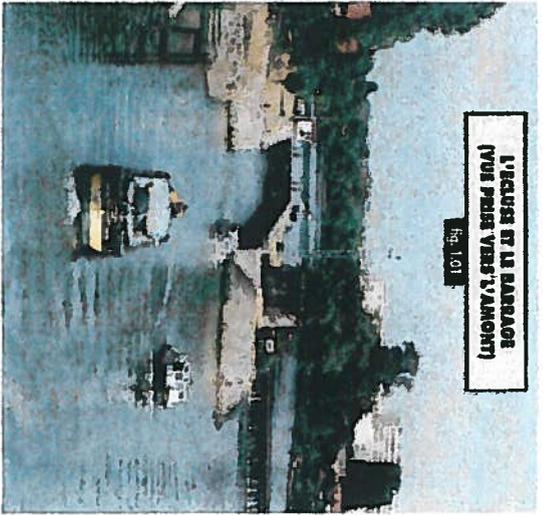
Fig. 101

**L'ÉCLUSE ET LE BARRAGE  
(VUE VERS L'AMONT)**

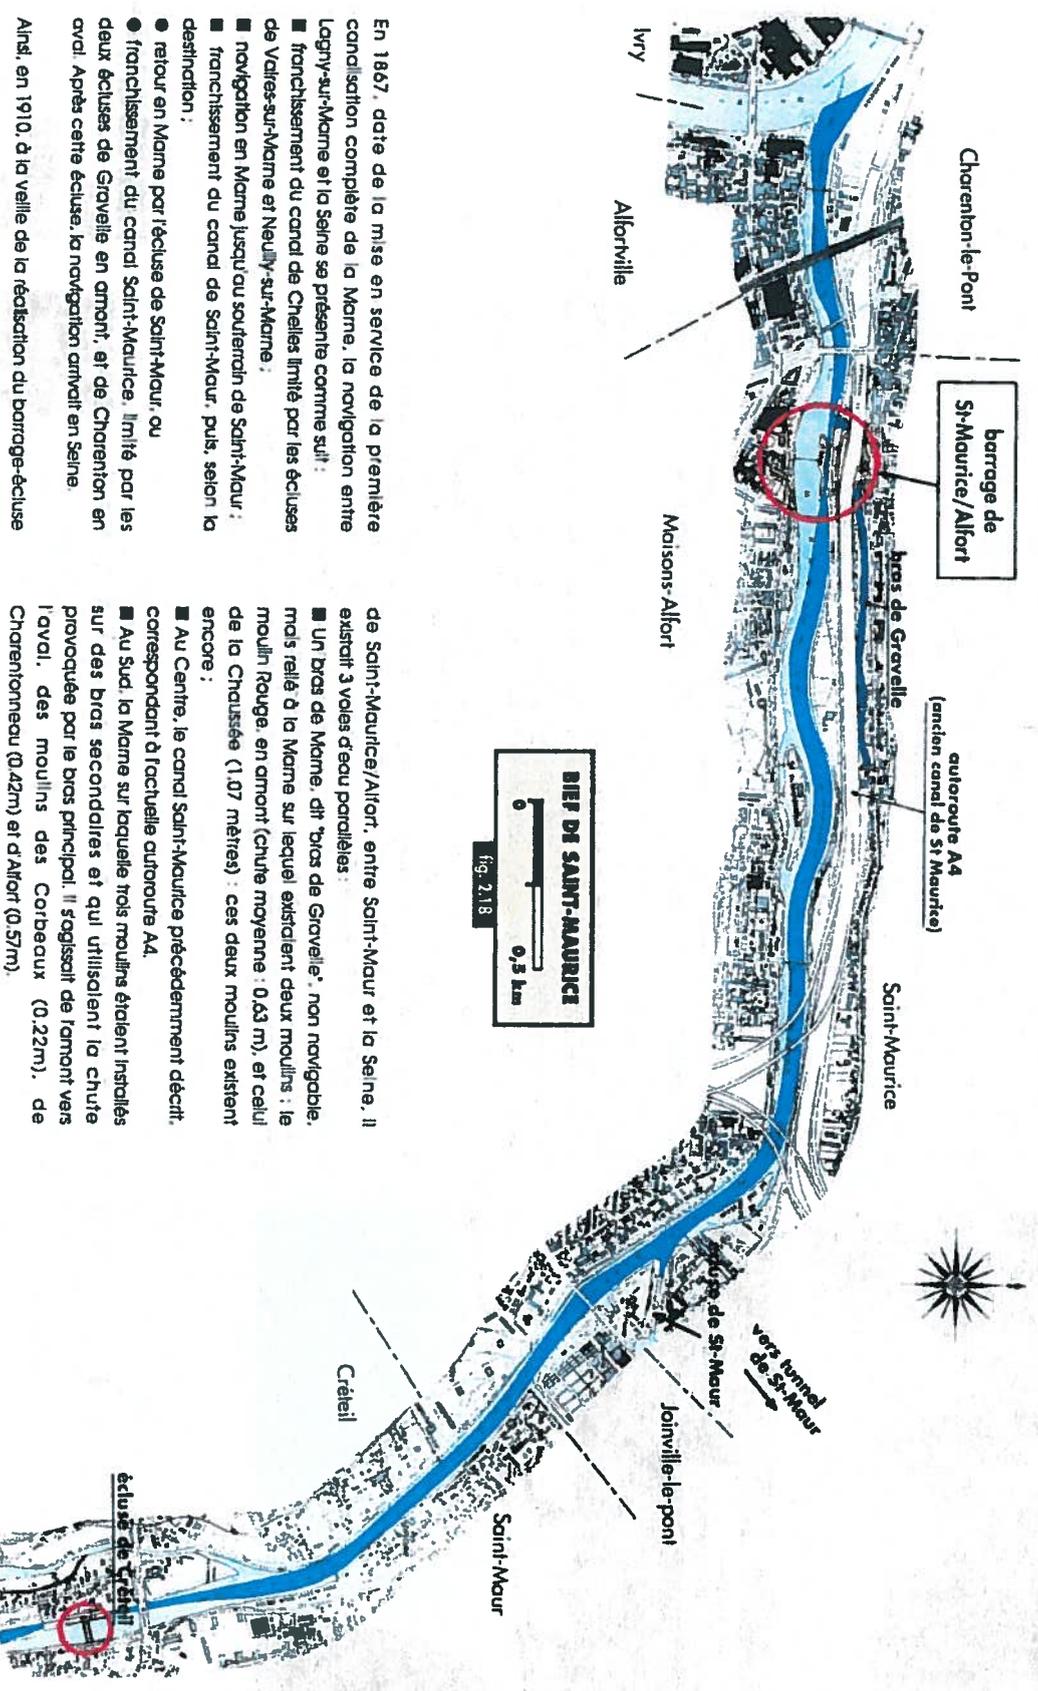
**BIEF DE SAINT-MAURICE**  
0,5 km  
fig. 2.18

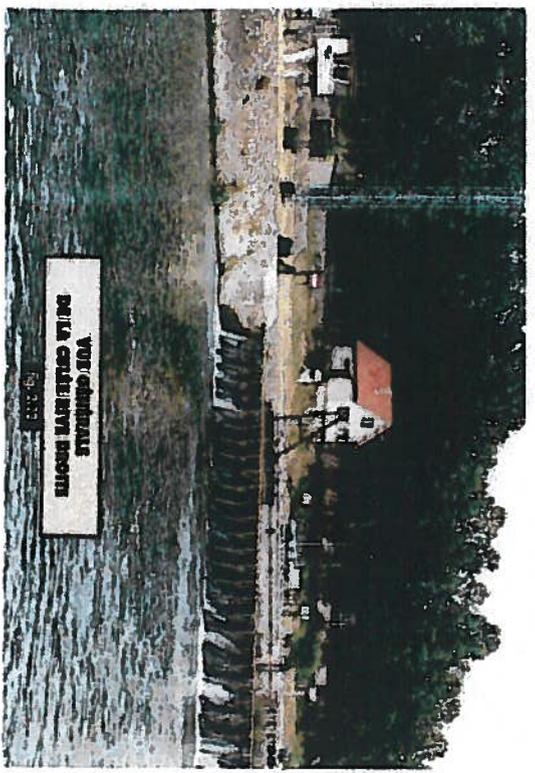
VUE GÉNÉRALE DE LA CULÉE EN RIVAGE

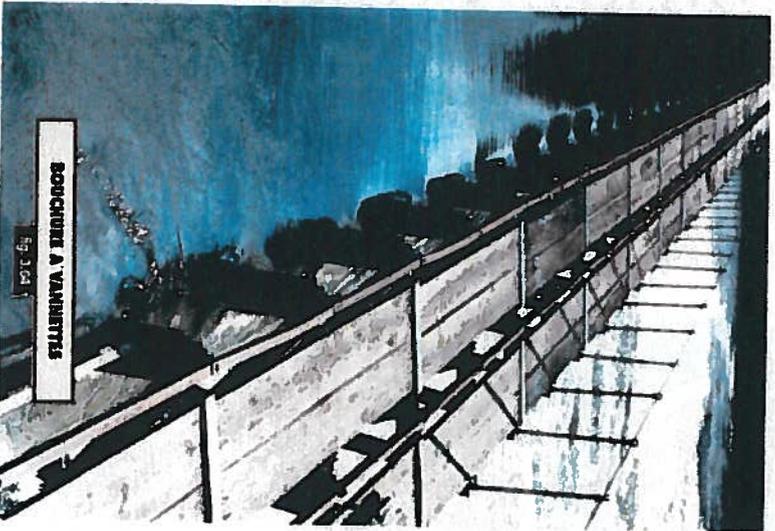
fig. 3.54

BOUCHURE A VANNETTES

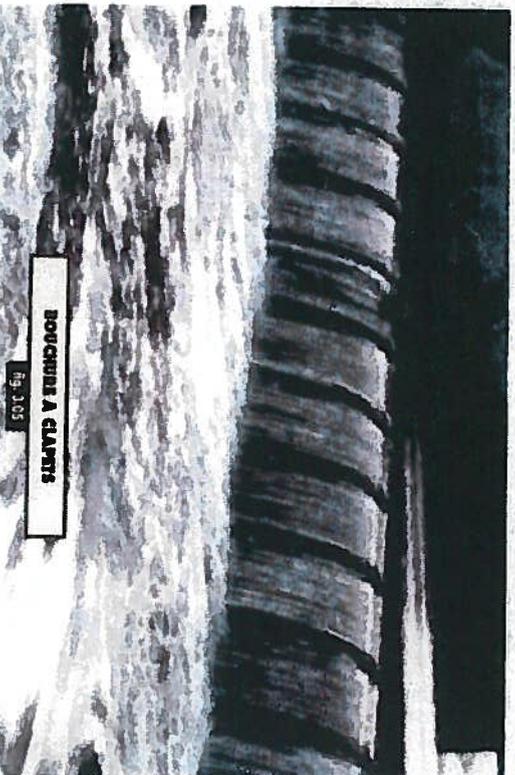
fig. 3.55

BOUCHURE A CLAPETS

En conséquence, il a été décidé la reconstruction d'un barrage sur place. Le barrage à clapets manœuvrés par vannes hydrauliques s'est immédiatement imposé comme la solution optimum. Il offre, en effet, tous les avantages :

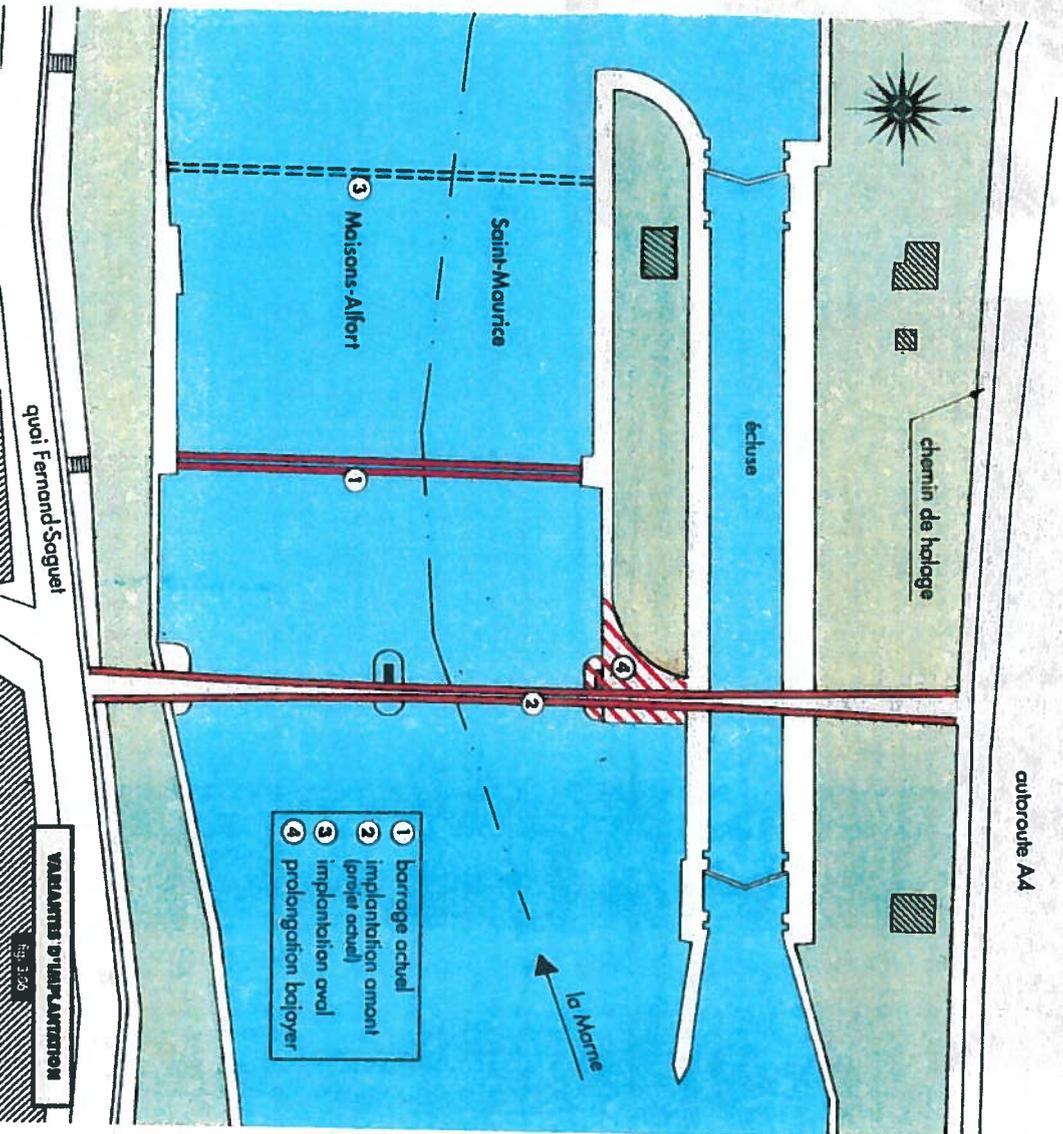
Il a été considéré que l'implantation du barrage en amont se révélait plus efficace et plus simple. En effet, le barrage, à mi-chemin entre le barrage actuel et le musoir de l'écluse (cf plan ci-contre) permet une réalisation aisée dans la mesure où les engins nautiques ont la possibilité de tourner autour des battoirdeaux. Les battoirdeaux et les cuïlées sont d'ins enlèvement en eau et, de ce fait, ne sont pas soumis à des poussées dissymétriques.

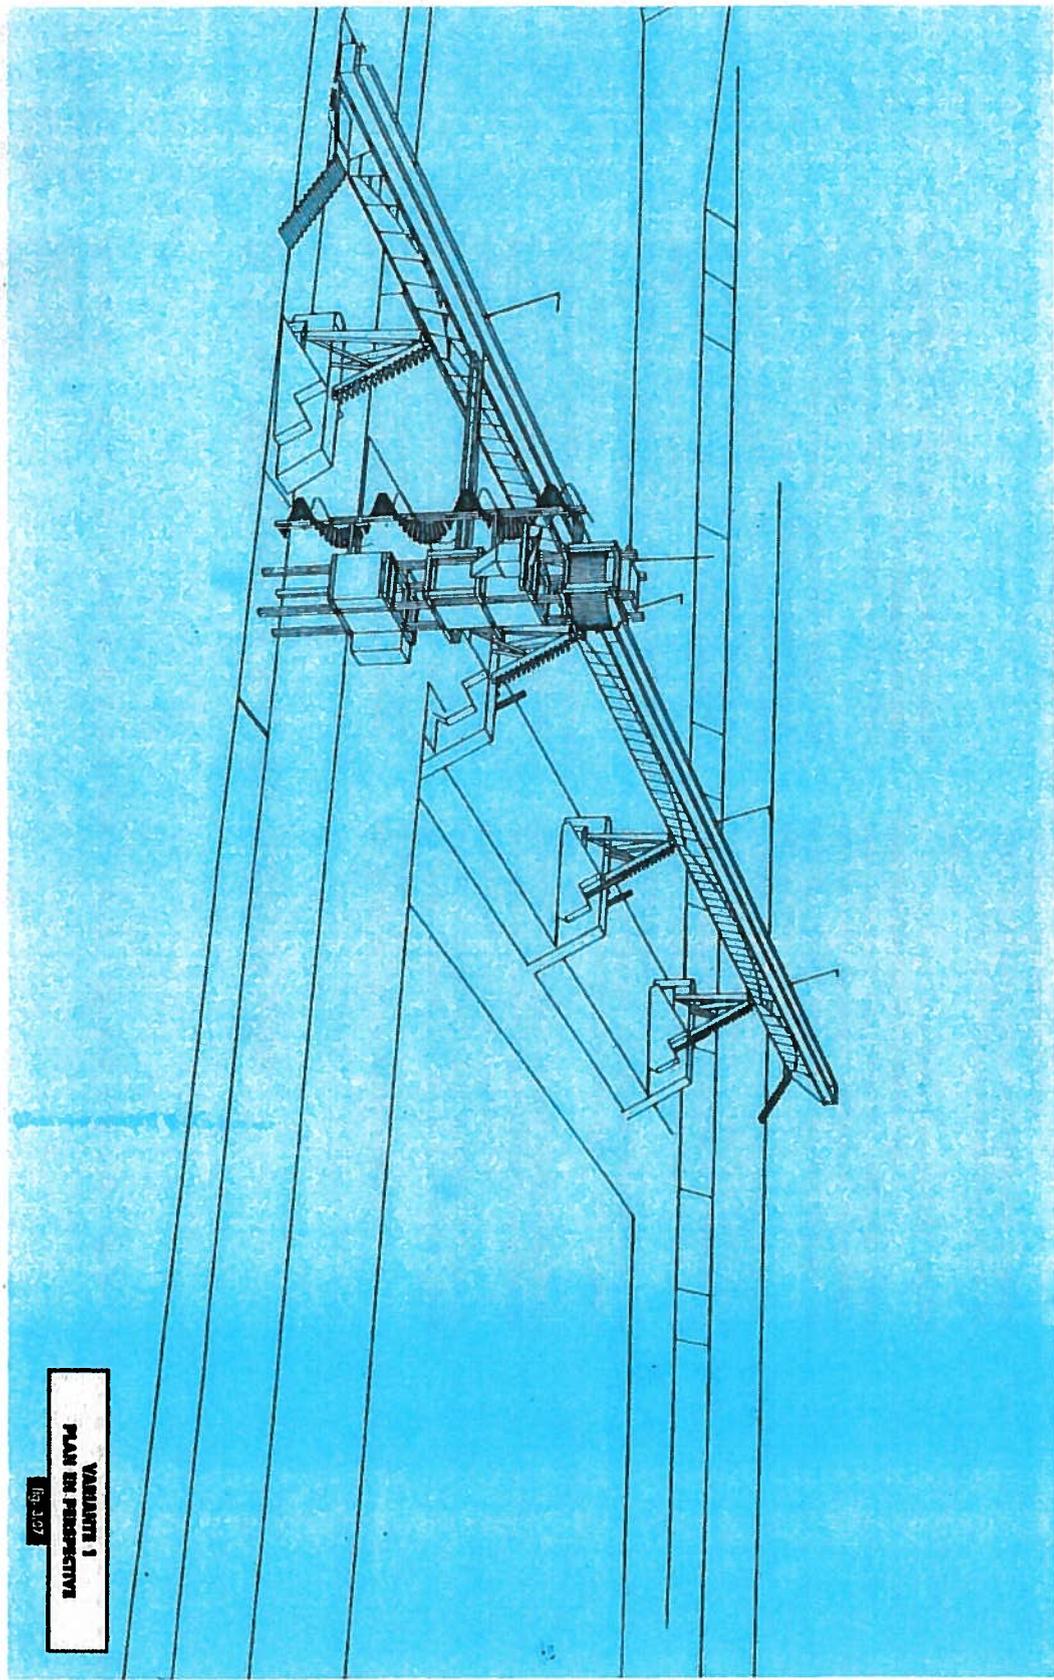
VARIANTE 1  
PLAN EN PERSPECTIVE  
Fig. 3.97

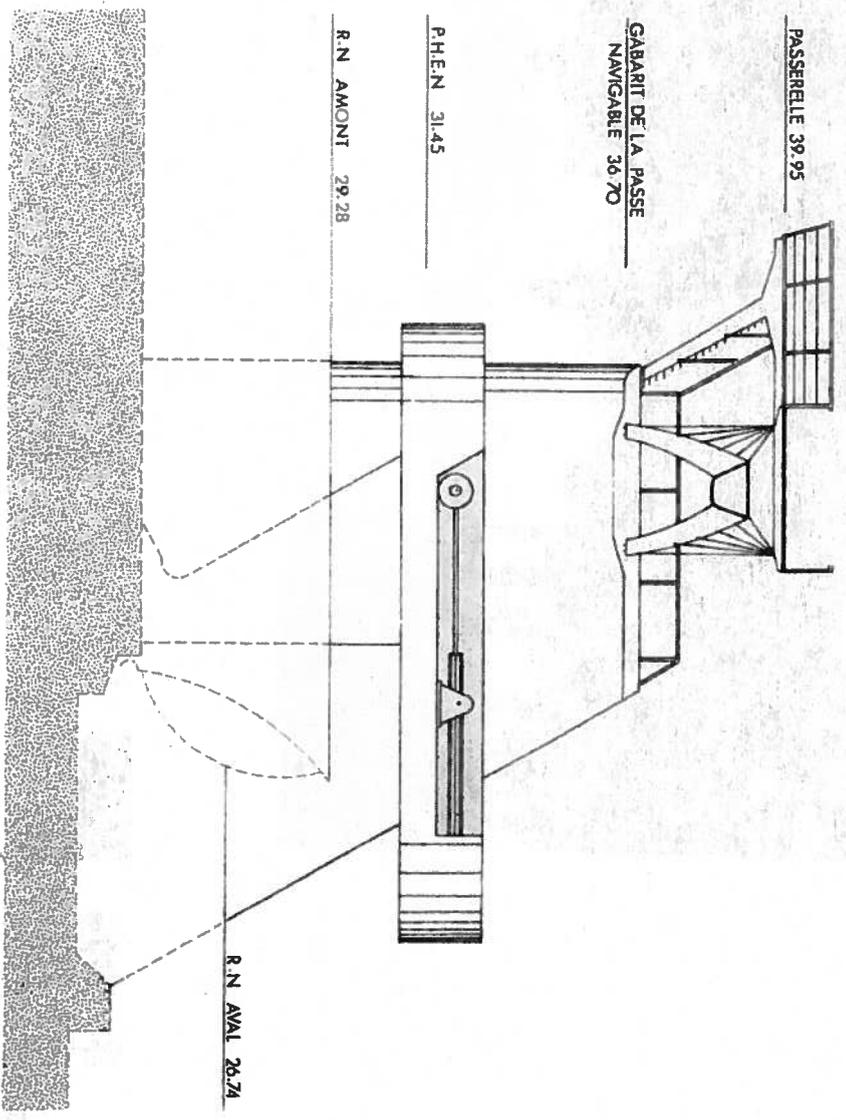
PRINCIPE DE FONCTIONNEMENT  
DES VÉRINS A L'HORIZONTAUX  
Fig. 3.08

Le système de clapets et de vannes est par contre traité de façon identique entre la variante 2 et la variante 3 (en particulier, vannes horizontaux dissimulés dans le corps des piles).

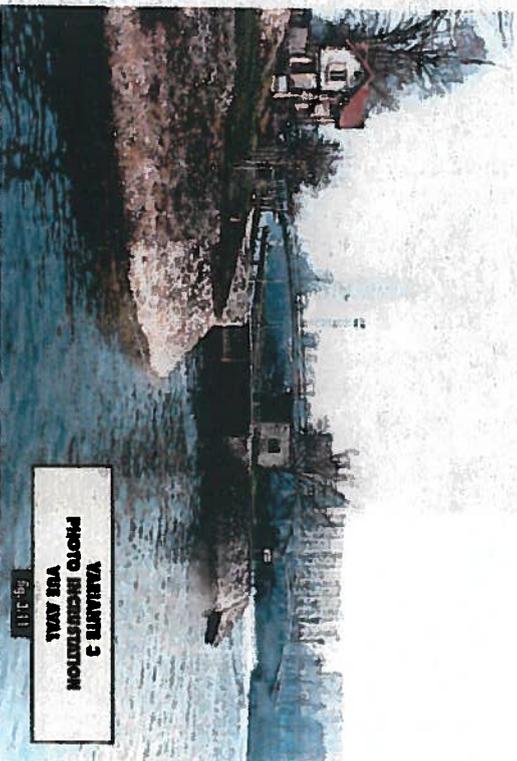
Fig. 3.11

VARIANTE 3  
PHOTO RECONSTRUCTION  
VERS AMONT

La légèreté de l'ouvrage est affirmée dans sa structure. La centrale hydraulique est située à l'intérieur de la culée Nord. Contrairement aux deux autres variantes, la cabine de commande est dissociée de la passerelle, afin de ne pas l'alourdir, elle est logée dans un petit bâtiment le long de l'écluse.

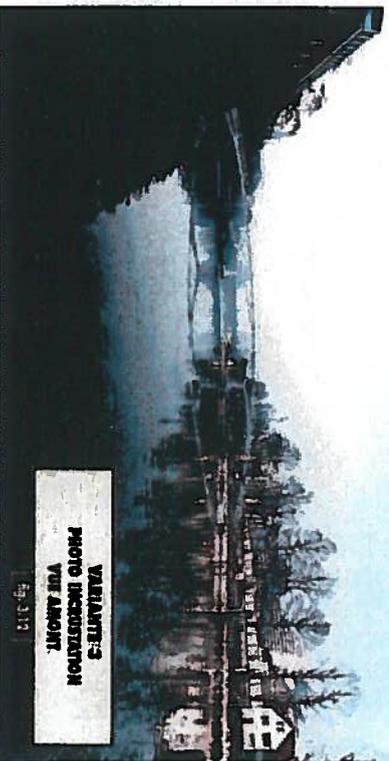
Fig. 3.12

VARIANTE 3  
PHOTO RECONSTRUCTION  
VERS AMONT

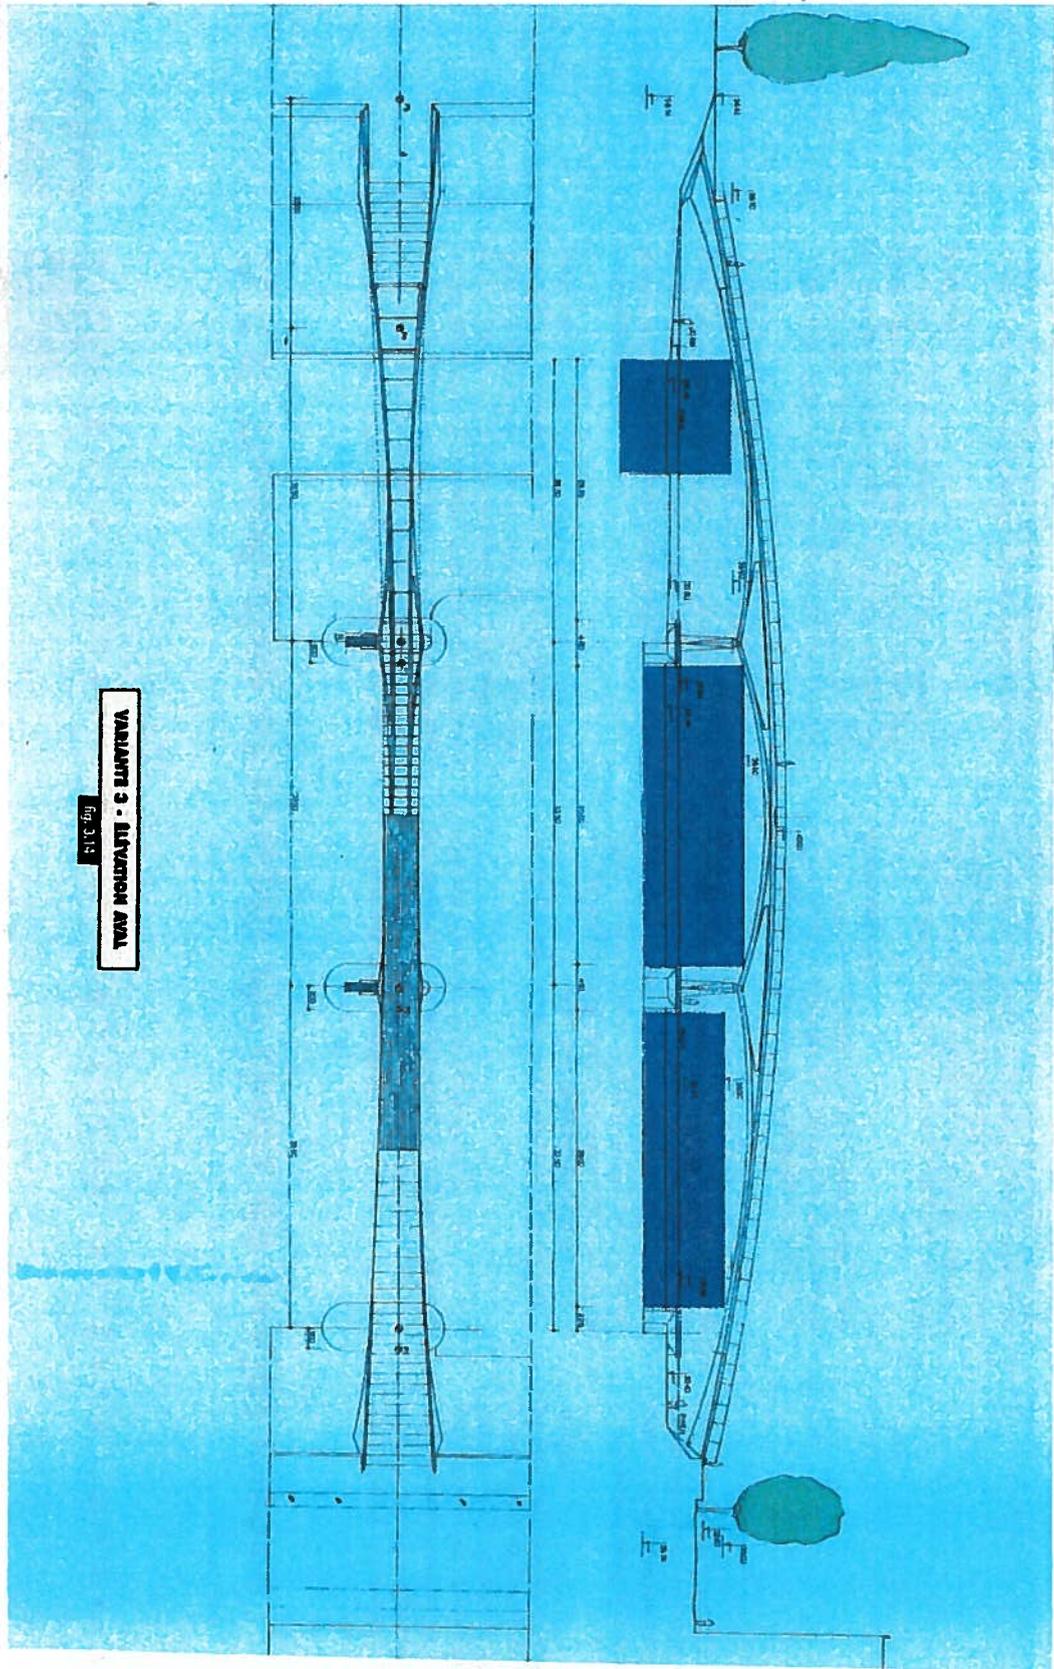
fig. 3.13

VARIANTE 3 - ELEVATION AVANT

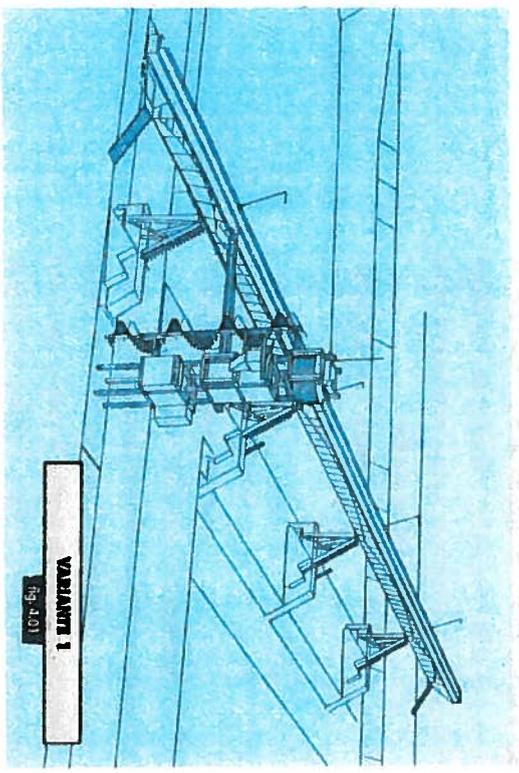
**VARIANT 1**  
fig. 1.01
